平取町
道路附属物長寿命化修繕計画

令和3年12月
(令和7年8月改訂)

平取町建設水道課

5. 川向覆道点検結果

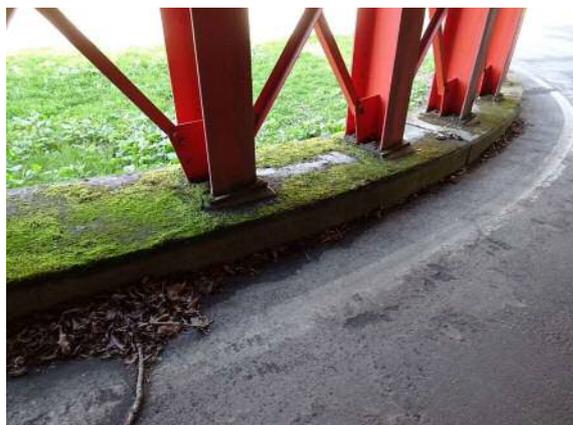
谷側支承部での鋼材の腐食が大きいことが確認された。谷側の支承部は、構造上風雨に晒され、かつ土砂等が堆積しやすい箇所であることから、比較的腐食の進行が大きくなったものと考えられる。

谷側受台部（清掃前）

風雨による影響を完全に抑えることは困難であるが、頻度の高い清掃を行い土砂の堆積やコケ類の繁殖を抑えることにより、損傷拡大の低減を図ることが望ましい。

また、鋼材部の塗装塗替えを検討することが望ましい。

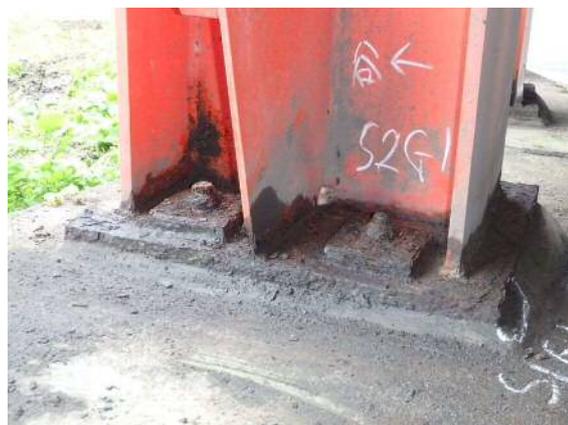
谷側支承部

写真-1 谷側支承・柱部状況

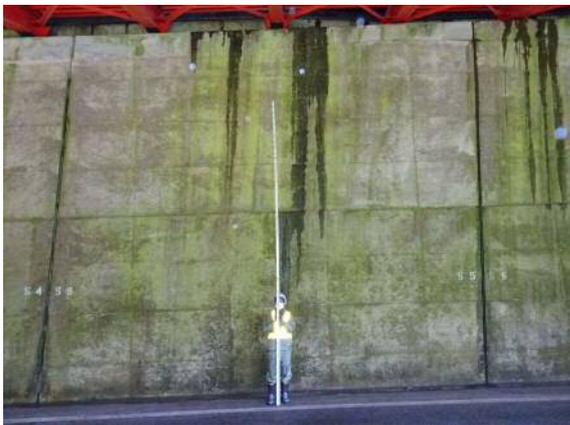
山側受台側の目地部からの漏水が確認された。雨天時にはこの漏水が山側支承受台、壁面、梁部表面を通して谷側柱部まで流れている状態である。

前回点検時から継続しており、山側支承部の鋼材部腐食や支承モルタル劣化、頂版部波型鋼板の腐食の原因となっているほか、谷側柱部まで流れているため梁部・谷側柱部・谷側支承部の鋼材腐食の原因にもなっているとみられる。

山側漏水状況（壁面全体）

頂版上部（天端側）では、土砂が堆積して低木やコケ類が繁殖しており、目地材の状態などの詳細な状態確認が困難である。今後これらの除去を行って頂版上部の劣化状態の調査を行い、漏水対策や床版部の補修・取替え等を検討することが望ましい。

また、鋼材部の塗装塗替えを検討することが望ましい。

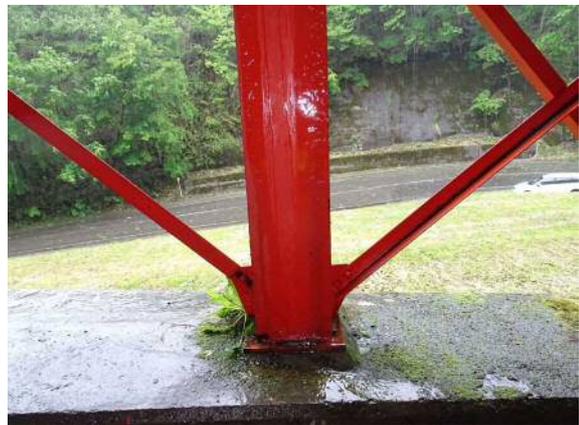
梁部表面を通して谷側柱部へ流れている

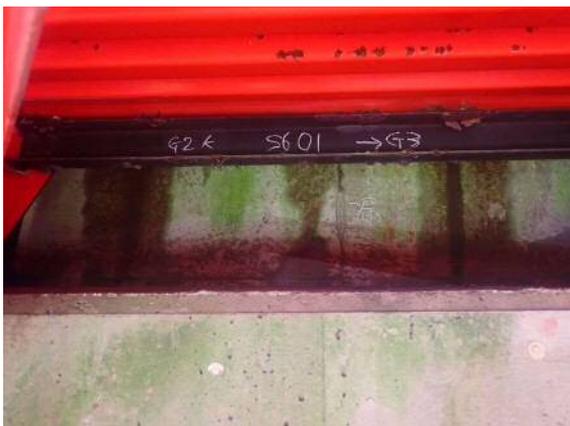
山側漏水状況（受台付近）

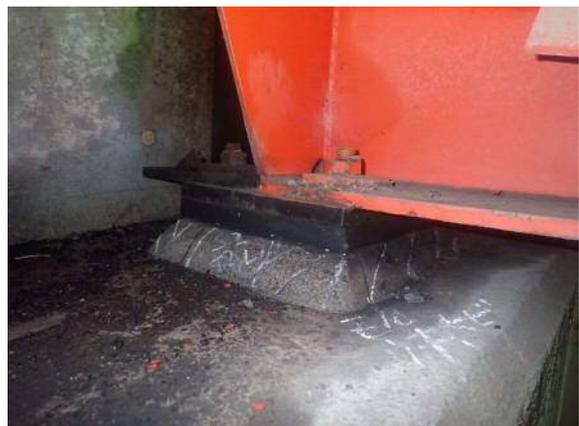
山側支承部

写真-2 山側漏水状況

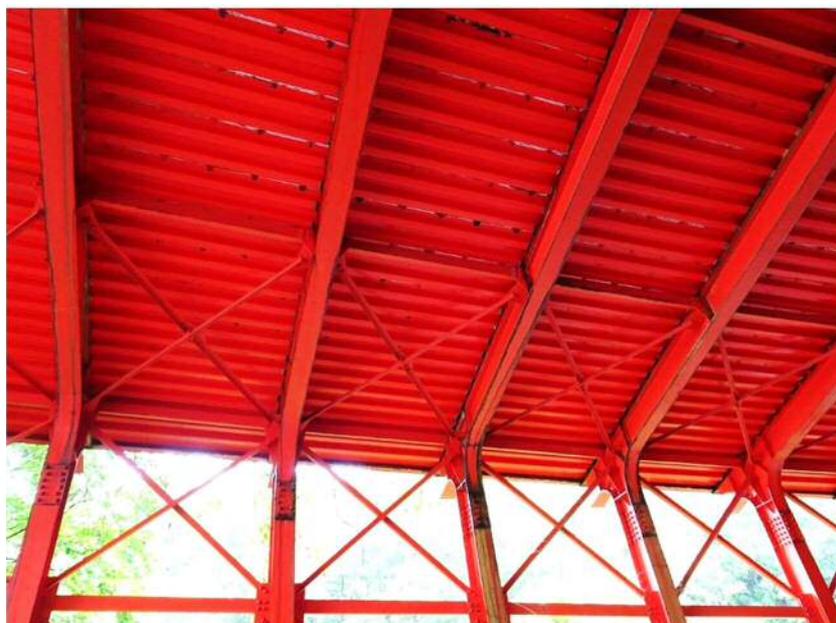
谷側柱上部～頂版部（漏水の影響がある箇所を中心に腐食）

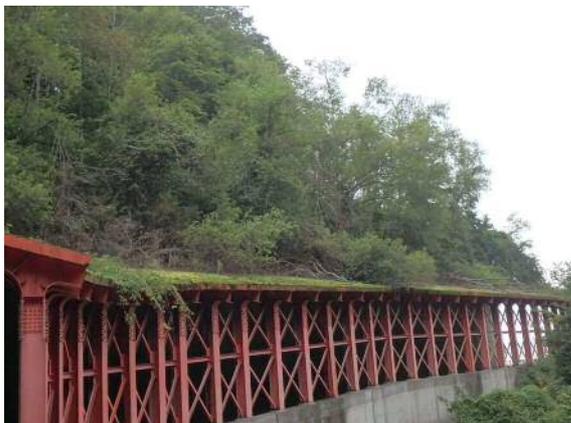
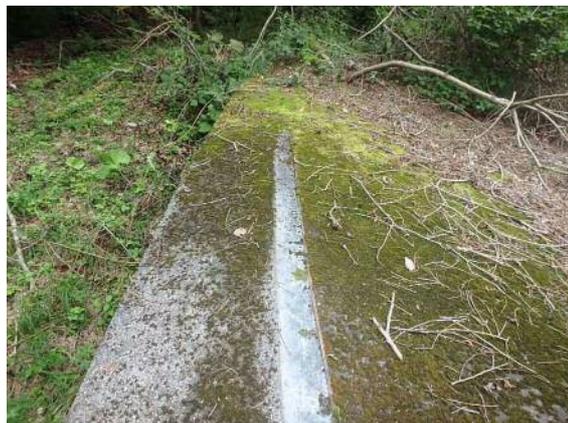
シェッド天端部状況

写真-3 シェッド頂版・天端部状況
